gz-pl/ Az. 119881

23.04.2020

## **Aalen-Unterkochen, Quecksilberschaden Parkplatzzerweiterung**

hier: Stellungnahme zu den bisherigen Untersuchungsergebnissen mit  
Empfehlungen zum weiteren Vorgehen

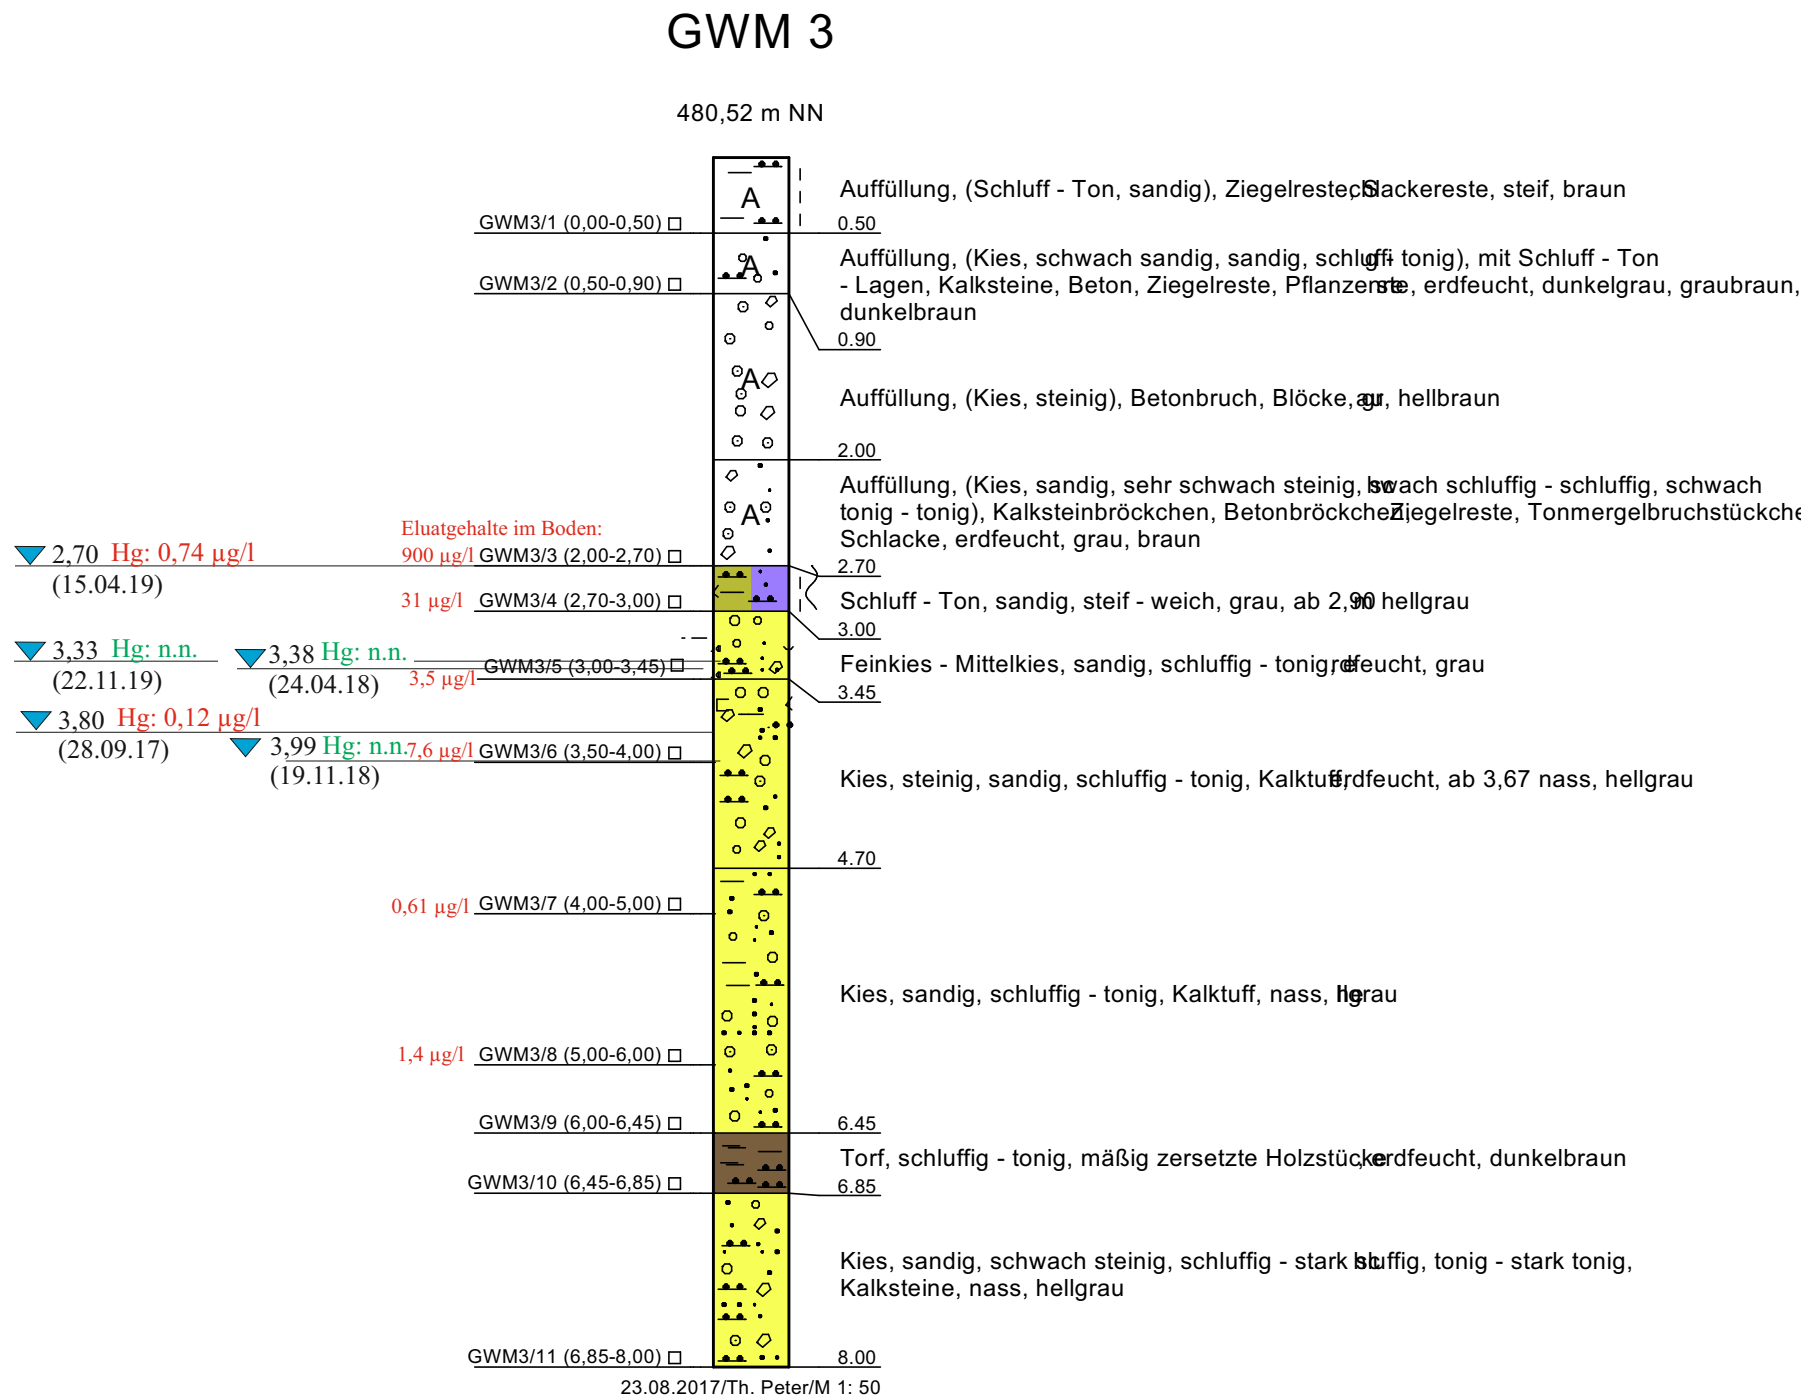
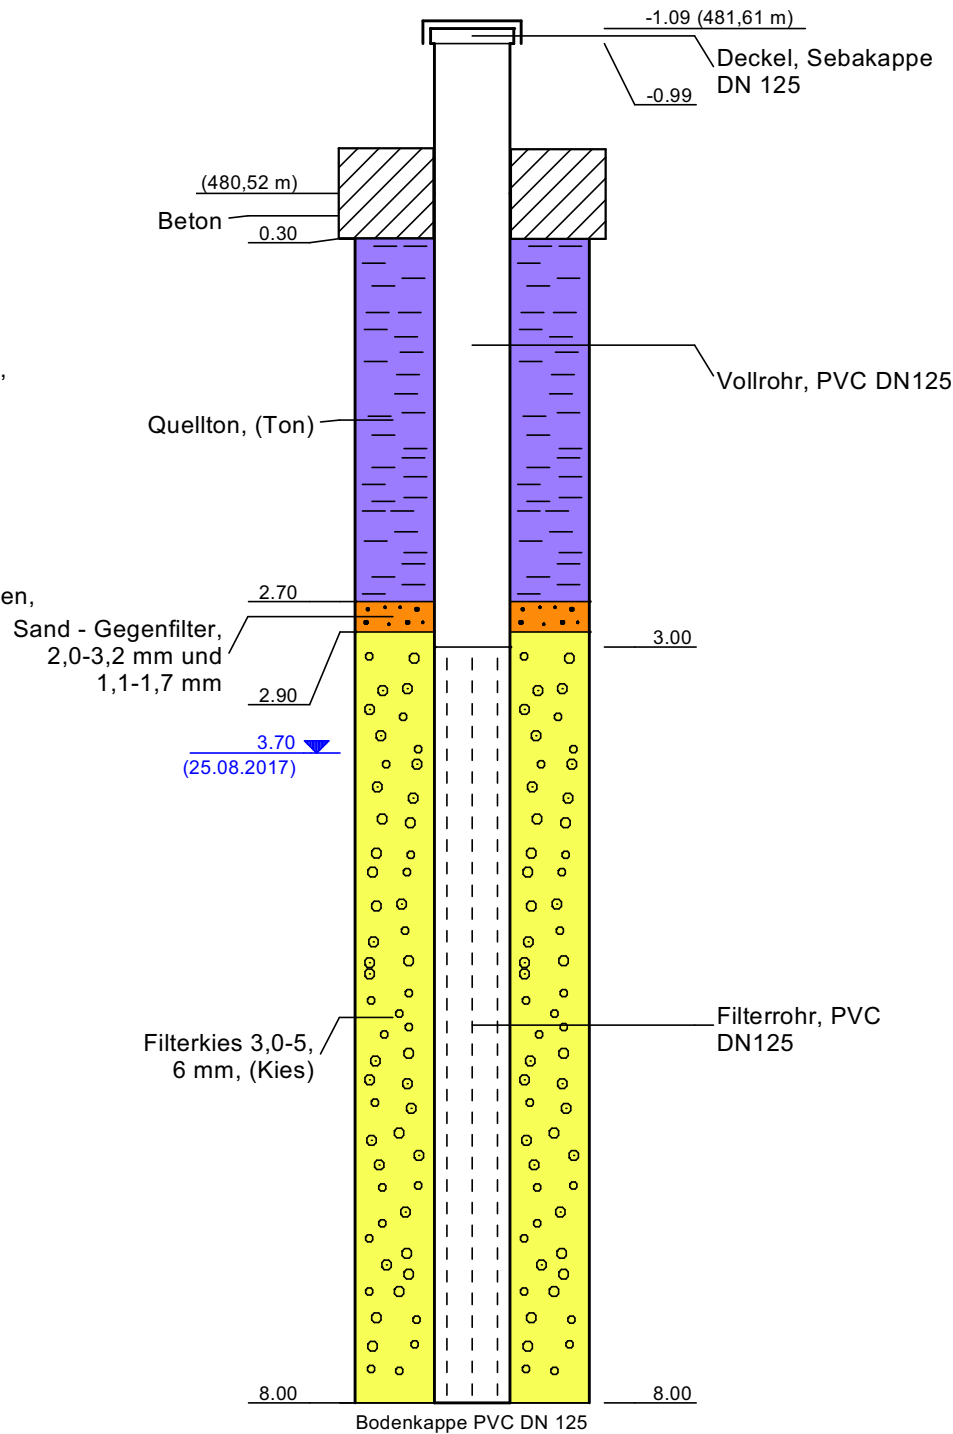
| Bohrprofil GWM 3 mit Wasserständen und Quecksilbergehalzten | | Maßstab:<br>1 : 50 |

Die im Grundwasser (Pumpproben) gemessenen Hg-Gehalte sind im Bohrprofil in Anlage 2 den jeweils bei der Probenahme gemessenen Wasserständen und den im Boden gemessenen Eluatgehalten zugeordnet. Danach ist ersichtlich, dass der höchste Hg-Gehalt von 0,74 µg/l mit dem hohen Wasserstand von 2,70 m u. GOK korreliert. Bei diesem Wasserstand besteht nämlich Kontakt zu der hoch mit Quecksilber belasteten Auffüllung (900 µg/l im Eluat).

Auelehmschichten im Schadensbereich, wie dies bei GWM 3 und BS 9 bereits erfolgte, wegen der Verschleppung der Belastungen in tiefere Bodenschichten, insbesondere in den Grundwasserleiter, auch nicht empfehlenswert. Im Übrigen könnten die bei BS 9 und GWM 3 auch in den tieferen Bodenschichten festgestellten Belastungen auf solche Verschleppungen zurückzuführen sein.

Entsprechend der Untersuchung an unfiltrierten Schöpfproben liegen Hinweise auf einen partikelgebundenen Quecksilbertransport vor. Bei den weiteren Probennahmen im Rahmen des Monitorings sollten an den Grundwassermessstellen filtrierte und unfiltrierte Pumpproben an den Grundwassermessstellen überprüft werden. Dabei sollten Wasserproben für die Quecksilberbestimmung konserviert werden (Säurezusatz), da es ansonsten zu Minderbefunden infolge Ausfällungen z. B. von Eisenoxiden, an denen sich das Hg bindet, kommen kann.
